Team- ARBEIT

Egal, ob unter Windows 3.x, Windows für Workgroups, Windows 95 oder OS/2: Multimedia-Anwendungen sind kritisch. Nur wenn Sound, Grafik, CD-ROM, Festplatte und die Erweiterungskarten im PC harmonisch zusammenarbeiten, macht Multimedia richtig Spaß. CHIP zeigt, an welchen Knöpfen Sie drehen müssen, damit Ihr Computer zu multimedialer Höchstform aufläuft.

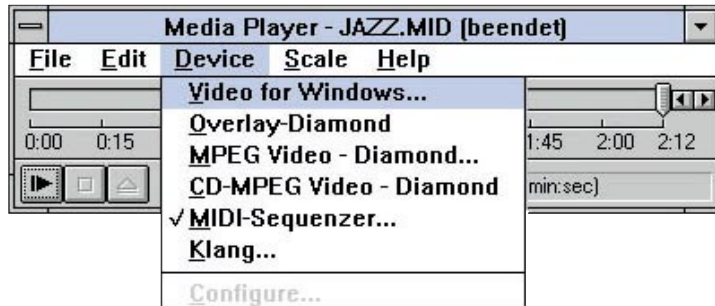
Sequencer:
Vor diesem
Eintrag muß
ein Häkchen
stehen, damit
MIDI-Dateien
abgespielt
werden

Um das Problem zu beheben, klicken Sie im Media Player auf das Menü »Device | Midi-Sequencer« und dann auf eine MIDI-Datei, etwa auf CANYON.MID im Windows-Verzeichnis. Nach dieser Prozedur ist der Media Player auf die Wiedergabe von MIDI-Dateien getrimmt

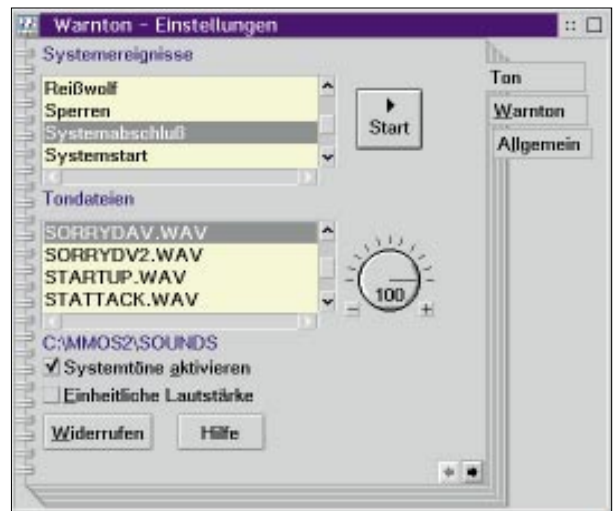
Endlos: Ein Interrupt-Konflikt ist schuld, wenn sich die Wiedergabe von WAV-Dateien ständig wiederholt

Klangwiedergabe wiederholt sich endlos

Wenn ein lautes »Ping« nicht einmal, sondern unentwegt abgespielt wird, deutet dies eindeutig auf ein altes Hardwareproblem hin: Ein Interrupt-Konflikt liegt vor. Bei der doppelten Belegung eines Interrupts kommen sich zum Beispiel Sound- und Netzwerkkarte in die Quere, und der PC kann nicht mehr eindeutig unterscheiden, welche der beiden Karten bedient werden soll.

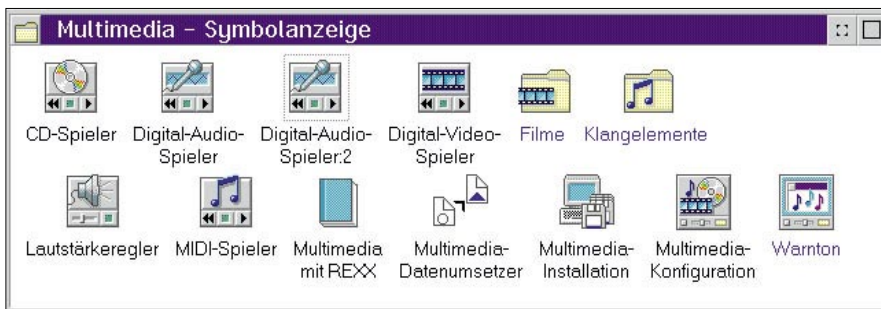
Doppelt gemoppelt: Wenn die Soundkarte gewechselt wird, kommen die Multimedia-Utilities mehrfach vor

Daher sollte man in diesem Fall alle ersten Versionen der Icons in den Schredder werfen und in der Multimedia-konfiguration die jeweiligen zweiten Treiber zum Standardtreiber erklären. Sauberer, jedoch aufwendiger ist ein »selektives Löschen« der gesamten Multimedia-Unterstützung und Neuinstallation derselben, da hier alle alten Treiber wirklich entfernt werden.

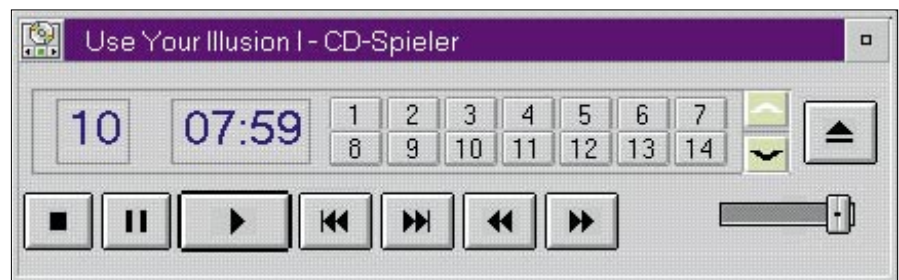
Sprachlos: Wenn der CD-Spieler trotz voll aufgedrehtem Lautstärkeregler keinen Ton von sich gibt, liegt es zumeist am Mixer

Gegen einen verstellten Mixer hilft nur ein Mixerprogramm, das jedoch einige Soundkartenhersteller bei ihren OS/2-Treibern vergessen haben. Hier muß dann zu den entsprechenden DOS- oder Windows-Programmen gegriffen werden, die in aller Regel unter OS/2 klaglos laufen. Wenn die Soundkarte das Einstellen einer Standardeinstellung er-

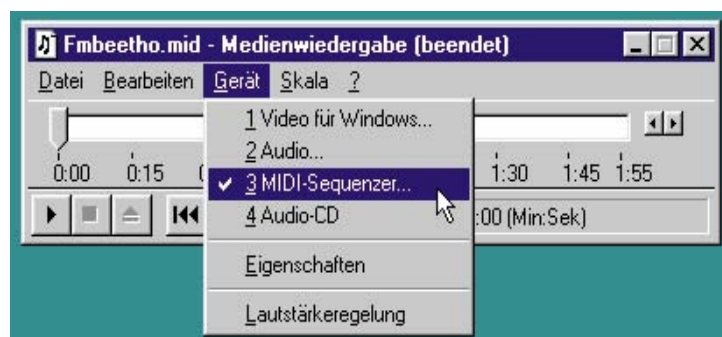
Gerät: Diese vier Einträge müssen im Drop-down-Menü stehen. Dann funktioniert die Bild- und Tonwiedergabe tadellos.

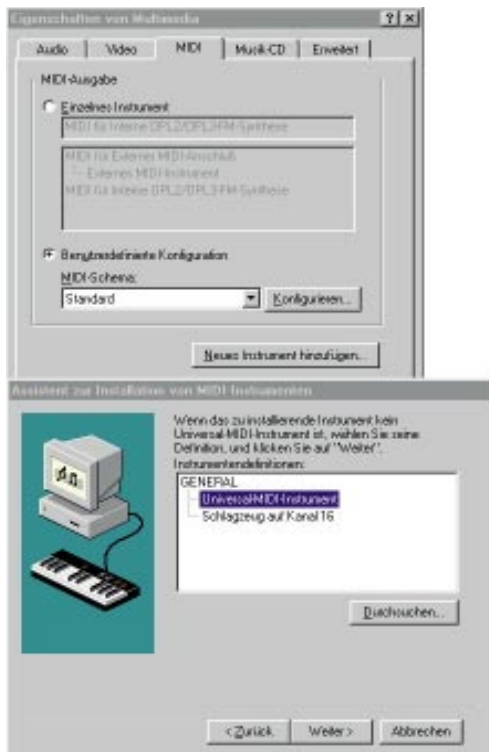
Universal-MIDI-Instrument: Mit dieser Einstellung funktionieren die meisten MIDI-Tastaturen an der Soundkarte

Klicken Sie auf »Arbeitsplatz | Systemsteuerung | Multimedia« und dann auf die Registerkarte »MIDI«. Aktivieren Sie die Option »Benutzerdefinierte Konfiguration« und nun die Schaltfläche »Neues Instrument hinzufügen«.

Klicken Sie auf »Weiter« und wählen Sie die Option »Universal-MIDI-Instrument« aus. Drücken Sie jetzt so oft auf die Schaltfläche »Weiter«, bis der »Assistent zur Installation von MIDI-Instrumenten« abgeschlossen ist.
